**Durable and sustainable service life extension of existing concrete structures:
A holistic approach within a life cycle perspective**

Prof. Bart Craeye

*Slotevent PWO
A Bridge too Far?*

18.12.2024

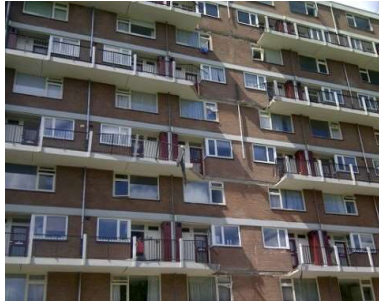
Ingestorte galerij Leeuwarden was doorgeroest
Collapsed gallery in Leeuwarden was entirely corroded

The Netherlands 2011

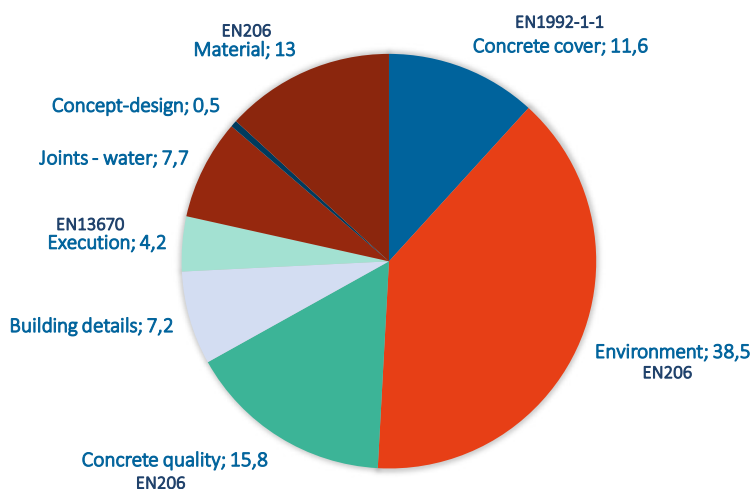
Damage of concrete structures – main factors/causes contributing to failure

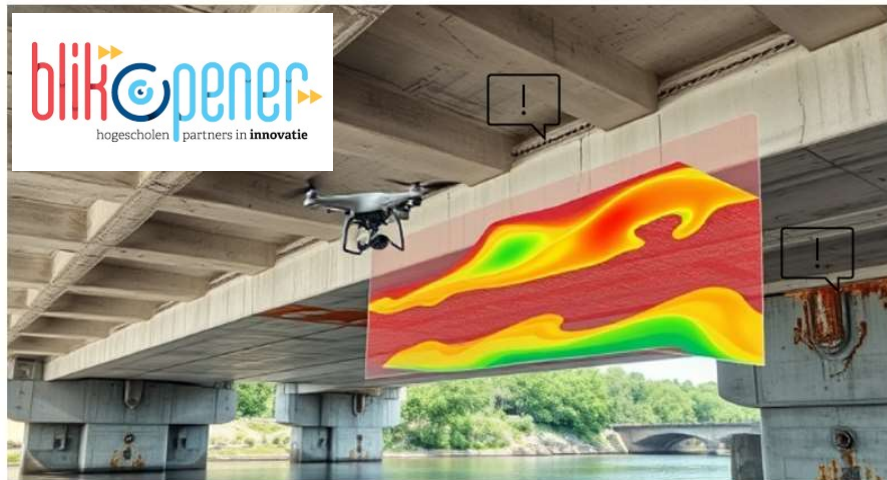
Diagnosis and condition assessment prior to the repair

Condition Assessment of Concrete Structures

- **Condition assessment:** score (1-6) based on inspection and CSI
 - Based on NEN 2767
 - Severity of the defect: 1-2-3
 - Size of the defect: from incidental to general
 - Age of the defect/degree of deterioration: initial – advanced - final
 - Example: corrosion related damage (= **Severity** 3, e.g. corrosion related)

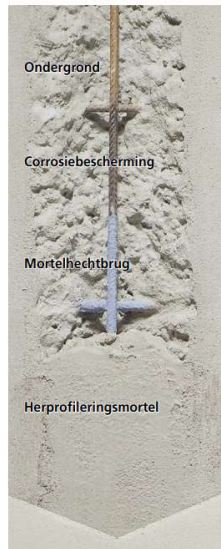
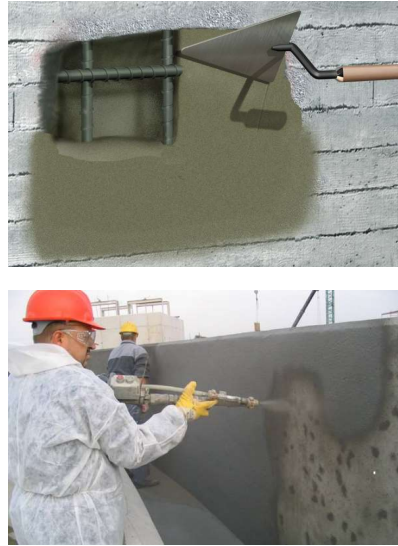
Patch repair and conventional repair

Systeemopbouw

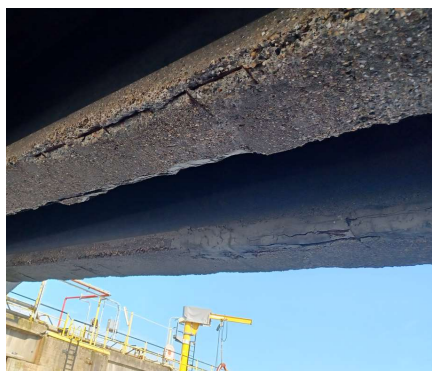
Repair damage

Premature failure
Service life extension concrete repair

> 25y: 10%

< 10y: 55%

< 5y: 20%
